Comparação dos valores, medidos *in situ*, na coluna de água de pH, Potencial Redox e Oxigénio Dissolvido entre a ribeira de Água Forte e a instalação à escala piloto.

MARATONA
ACADÉMICA
POR MOÇAMBIQUE

Conferência Multidisciplinar
de Solidariedade

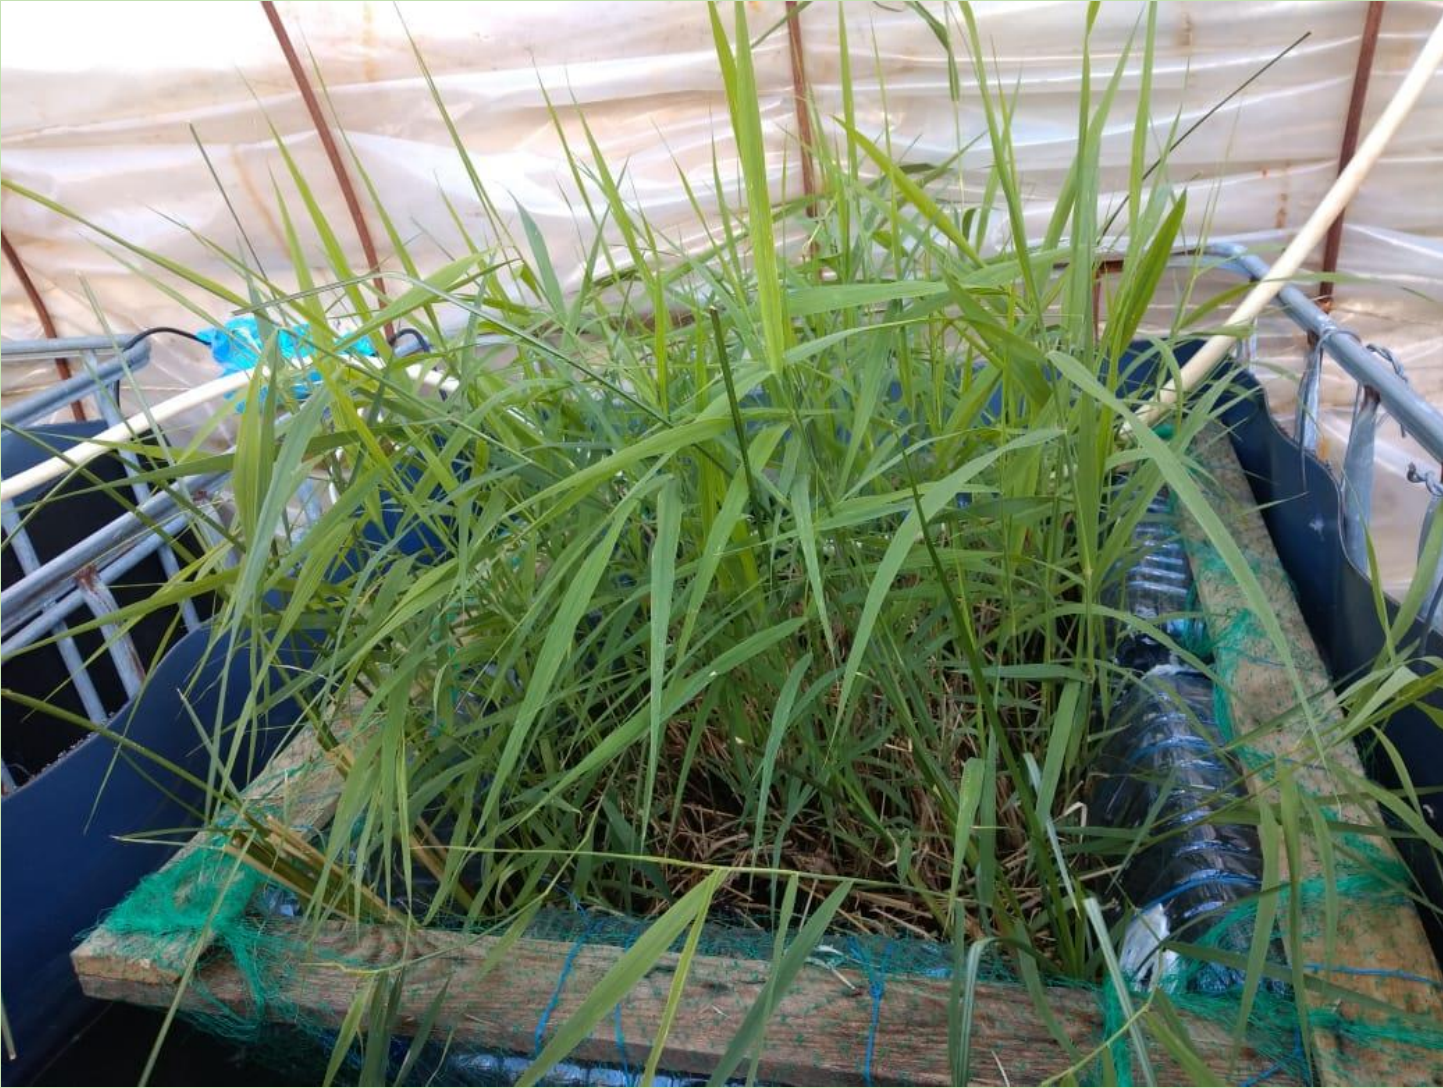
Figura 2: Leito FB1 - *Phragmites australis*.

A instalação à escala piloto é constituída por três leitos com jangadas flutuantes (FB) com capacidade nominal de 1m³ cada, contendo: FB1- *Phragmites australis* + água da ribeira de Água Forte (Figura 2); FB2- apenas água da ribeira de Água Forte de modo a funcionar como controle e FB3- *Vetiveria zizanioides* + água da ribeira de Água Forte (Figura 3). Todos os leitos dispõem de bombas do tipo EHEIM, para a recirculação da água.

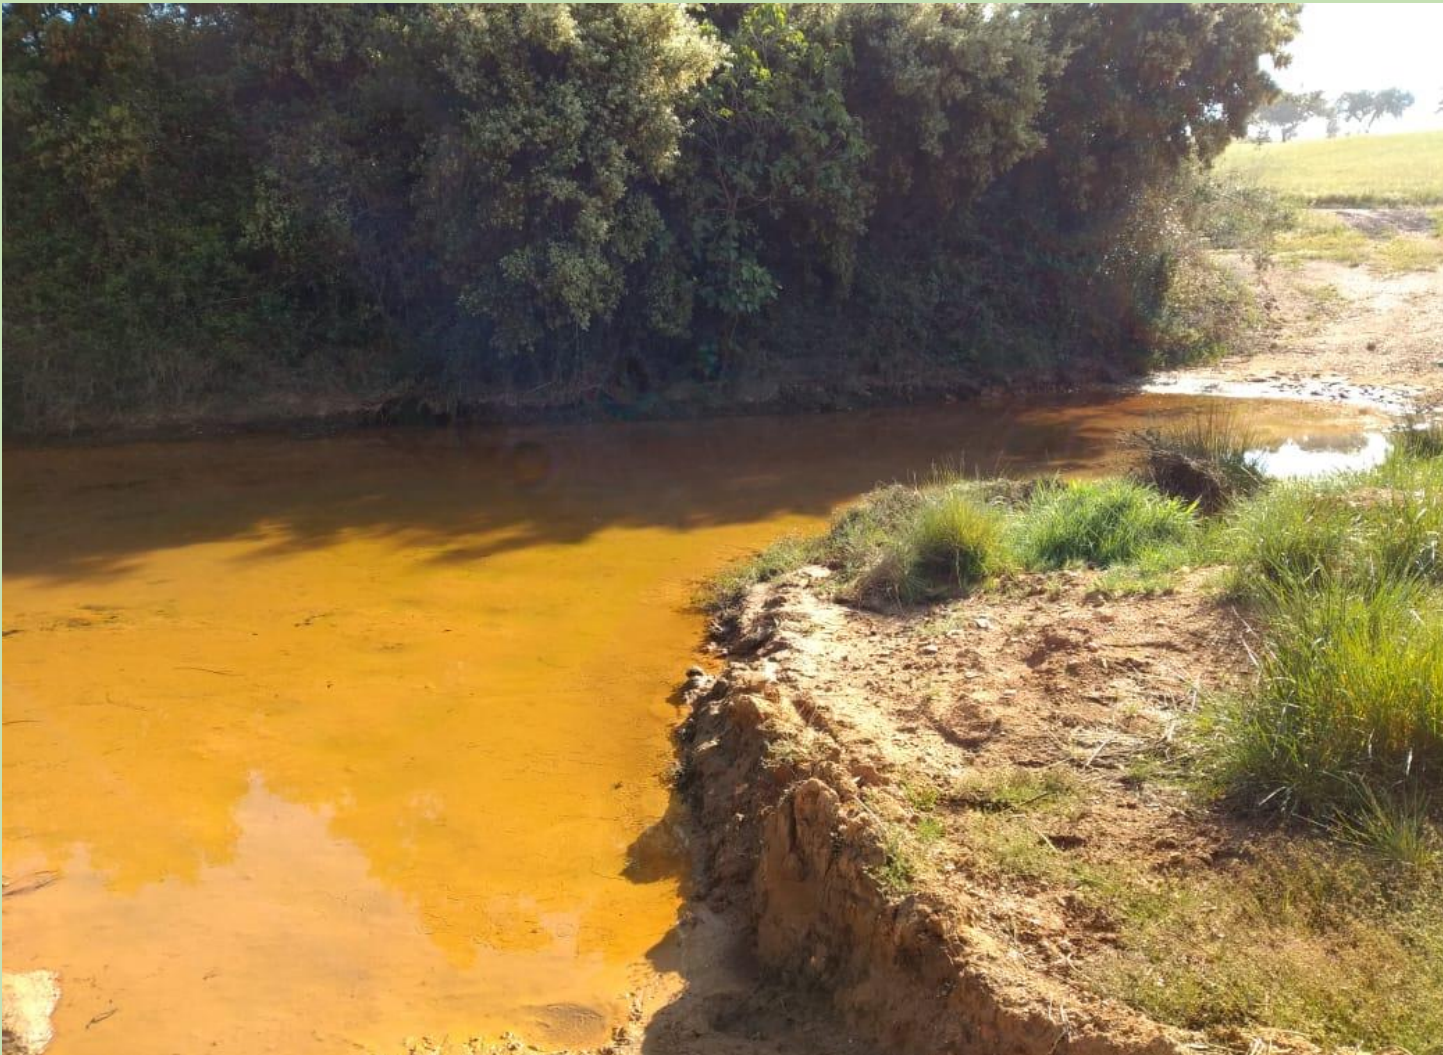
Figura 4: Ponto de colheita de água para a instalação piloto na Ribeira de Água Forte.

As análises dos parâmetros em escala real, (Figura 4 e 5) e à escala piloto foram realizadas *in situ*, em dias consecutivos, em abril de 2019. As medições foram efetuadas ao longo do dia e em profundidades distintas: superfície (0,0 m), meio (-0,5 m), fundo (-1,0 m).

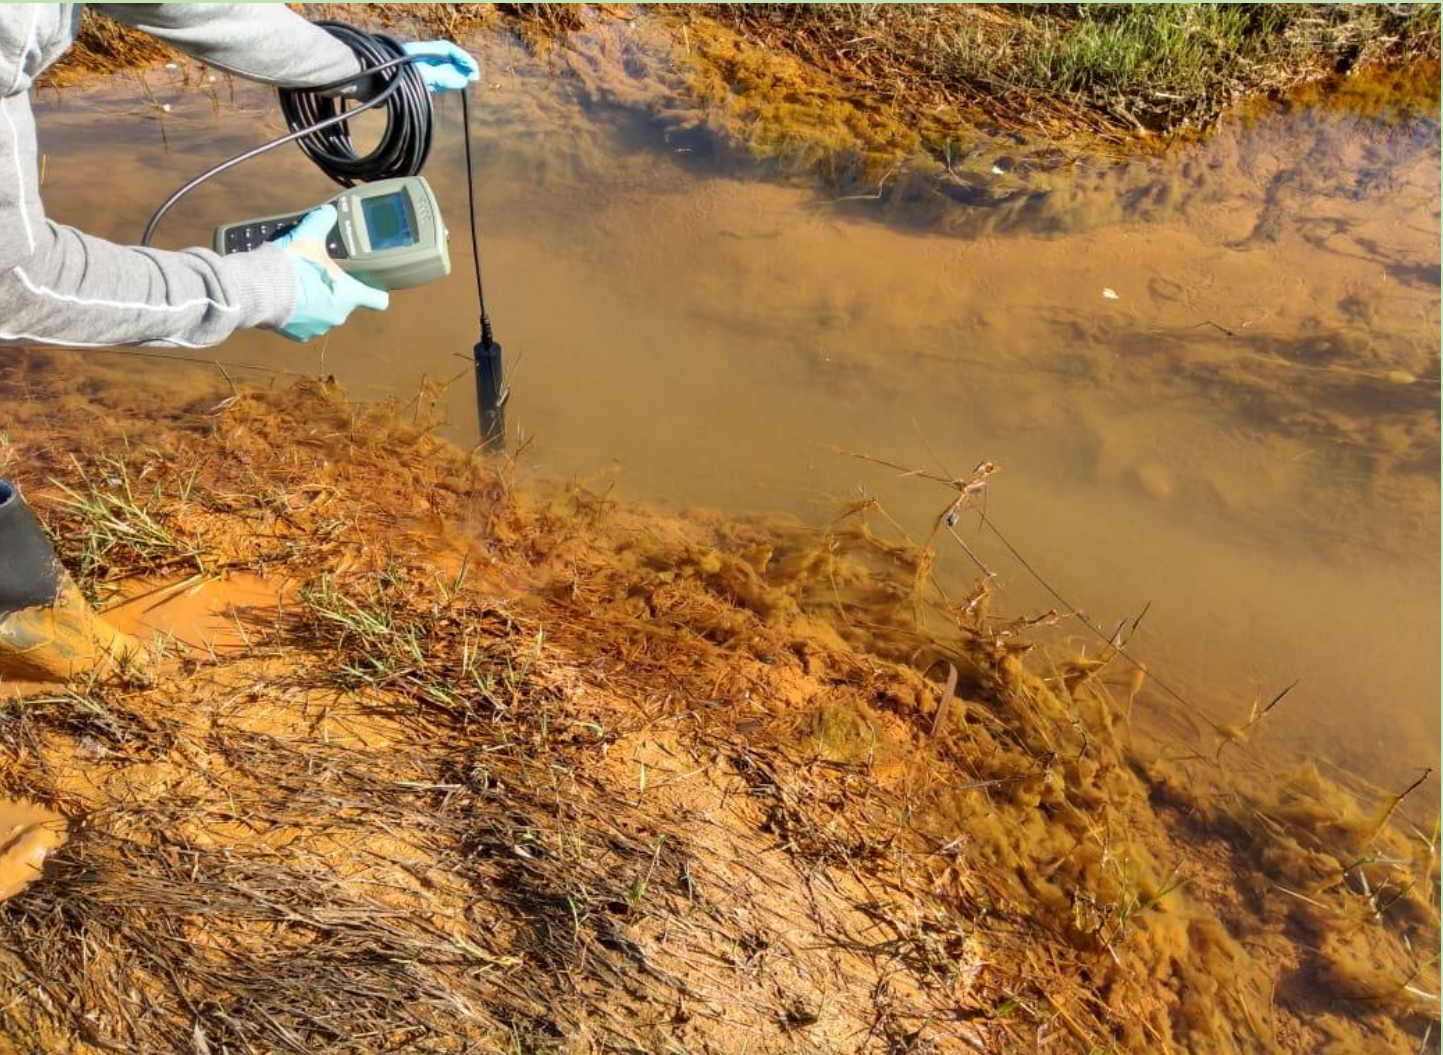
Figura 5: Ponto de medição dos parâmetros *in situ*, na ribeira.

Os parâmetros: pH; oxigénio dissolvido (OD); potencial redox (Eh) e temperatura (T); foram determinados com auxílio da sonda portátil multiparamétrica do tipo HI9829 HANNA.
